Verschleißmuster eines Diamantstichels

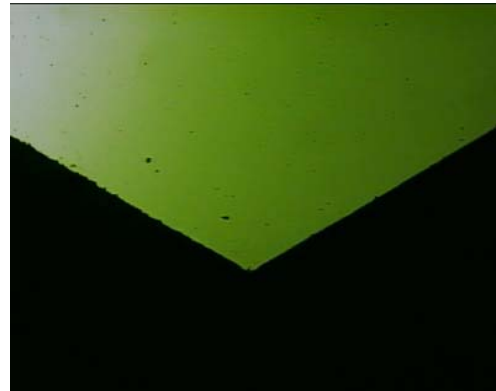
Schneidenausbrüche auch außerhalb des Gravurbereiches durch unsachgemäße Handhabung.
